Hôpital HGR St Camille KABINDA Congo RDC

Document : Rapport détaillé - Achats et mission sur site de sécurisation électrique -

Réhabilitation du paratonnerre central

Référence: AHK-2020_REP-04

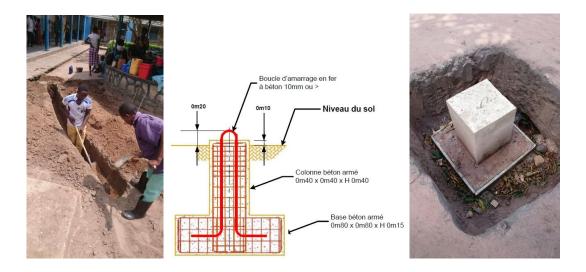
- ▼ [REF06]: Travaux préparatoires réalisés avant installation.
- ▼ 3 socles lourds en béton armé ont été réalisés sur plans par un entrepreneur local, pour l'amarrage des futurs haubans de mât.
- ▼ Une tranchée a été réalisée sur plans par une main d'œuvre locale louée à cet effet, pour recevoir le conducteur enterré d'équipotentielle prévu sur tout le périmètre intérieur situé entre les 4 ailes principales de bâtiments hospitaliers (70x40m).

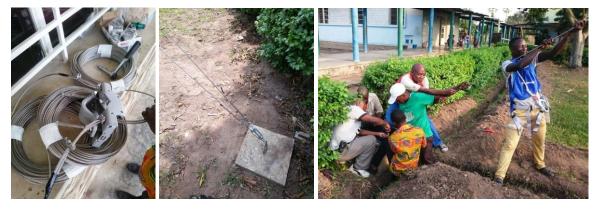
• Fixation d'une première nappe de 3 haubans inox 5 mm à une hauteur de 7m raisonnablement accessible sans risque pour le grimpeur : collerette métallique vissée sur mat (achat local), amarrage au sol aux 3 socles béton via un tendeur réglable. Le mât incliné a pu être redressé en position parfaitement verticale à l'aide du palan tire-fort, avant mise sous tension finale des 3 haubans.

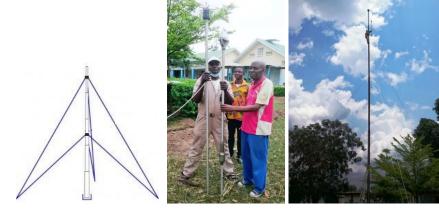
Une fois le mât rigidifié de la sorte, une seconde nappe de 3 haubans apportant la résistance mécanique souhaitée a pu être placée à plus grande hauteur (15m), supprimant tout risque de mouvement intempestif du mât pendant les travaux.

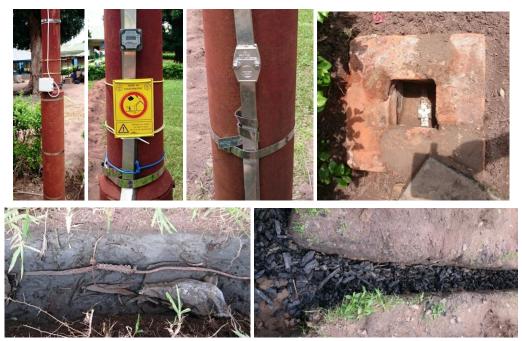
- L'ancien élément paratonnerre a ensuite été démonté, et remplacé par le nouveau sans risque de chute pour le grimpeur, amarré en permanence au mât par le harnais et double sangle durant les déplacements et travaux.
- ▼ Un compteur de foudroiements et un connecteur de rupture ont été fixés sur le méplat de descente de terre, et l'arrivée du câble de test du PDA a été placée dans un boîtier étanche à une hauteur facilitant le contrôle périodique.
- ▼ Deux points communs d'interconnexion entre les méplats de descente et les tresses équipotentielles de terre (ancienne équipotentielle 25 mm² et nouvelle équipotentielle 35 mm²) ont été aménagés dans un puisard en pied de mât, permettant un contrôle visuel périodique. La tresse de la nouvelle équipotentielle a été recouverte d'un mélange charbon de bois / sel avant fermeture des tranchées.

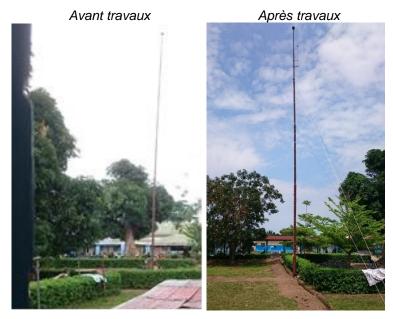
▼ Installation complètement terminée et opérationnelle.

▼ 1^{er} test de résistance de terre réalisé et conforme : 1.52 Ohms.

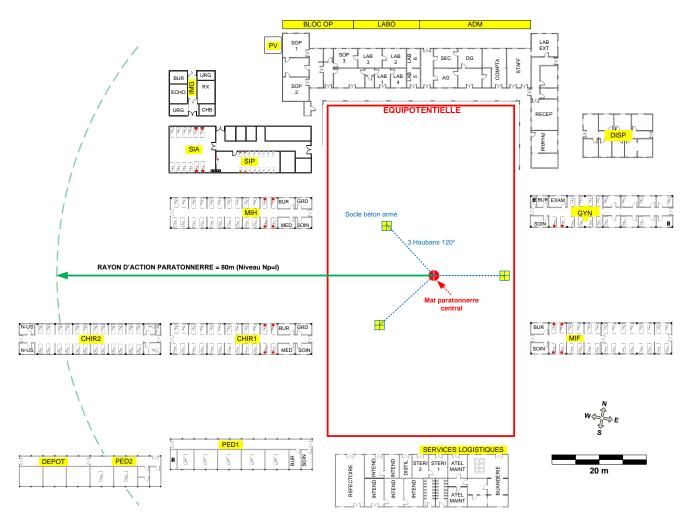
▼ Zone de couverture du nouveau paratonnerre :

- Compte tenu de l'étendue de la zone à couvrir, l'élément IONOFLASH NG60TF a été retenu pour cette installation : à hauteur d'installation 15-20m permise par le mat paratonnerre actuel, et au niveau normalisé le plus sévère (Np = 1) applicable vu le niveau kéraunique, le rayon théorique de la zone protégée est de 80 m. Cette solution est couplée à un câble et boîtier de test MACHTEST permettant un contrôle périodique aisé de l'élément PDA.
